## การวิเคราะห์อนุภาคการสึกหรอทางไฟฟ้าจากกระปุกเฟืองทด ที่ใช้ น้ำมันหล่อลื่นภายใต้อิทธิพลของไฟฟ้ากระแสสลับ เพื่อการบำรุงรักษาเชิงพยากรณ์

## **Abstract**

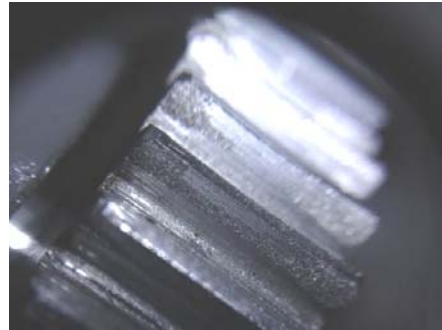
รูปที่ 6 การสึกหรอแบบตามดทางไฟฟ้าระยะรุนแรงของฟันเฟืองทดสอบ

จากรูปที่ 5 และรูปที่ 6 จะเห็นว่าลักษณะของตามดที่เกิดจากการสึกหรอที่มีกระแสไฟฟ้ารั่วผ่าน (Electrical pitting) จะเริ่มเกิดขึ้นจากบริเวณเส้นสัมผัสและกระจายตัวออกเต็มหน้าสัมผัสของฟันเฟืองเมื่อเวลาเพิ่มขึ้น โดยที่ขนาดของความรุนแรงของการสึกหรอขึ้นอยู่กับความต่างศักย์ที่ให้กับขดลวดปฐมภูมิ

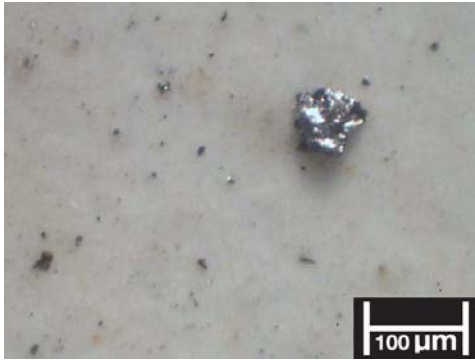
รูปที่ 11 อนุภาคการสึกหรอที่ได้จากสารหล่อลื่นในช่วงการสึกหรอรุนแรง (แสดงอนุภาคทรงกลมและอนุภาคแบบลำตัว)

ในขณะที่ลักษณะของอนุภาคการสึกหรอที่ได้จากสารหล่อลื่นในช่วงการสึกหรอที่รุนแรงมากจะมีอนุภาคส่วนใหญ่ มีลักษณะเป็นก้อนขนาดใหญ่

(Fatigue chunk) และมีอนุภาคเม็ดกลมขนาดโตกว่า 10 ไมครอนปะปนอยู่ด้วยแต่มีปริมาณไม่มากเท่ากับระยะการสึกหรอแบบรุนแรงปานกลาง (ดังแสดงในรูป 9 ถึง 11)
